## 一、前言

本案例彙編目的主要針對本校學生 105 年度交通事故進行案例分析，交通事故案例彙編，主要透過現場照片、事故示意圖及根據交通事故現場的當事人或其他目擊者說詞等予以檢視、分析各項跡證，以明瞭交通事故案件如何發生、為何發生。

#### 四、案例：

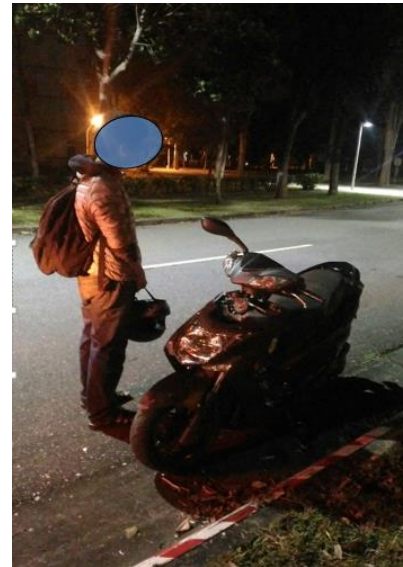
< 圖四：105/12/30-1 車禍示意圖 >

機車自摔(自述：車速約時速 60 公里)

兩膝輕微擦機車全毀。

**轉彎時未減速，造成失控摔車。**

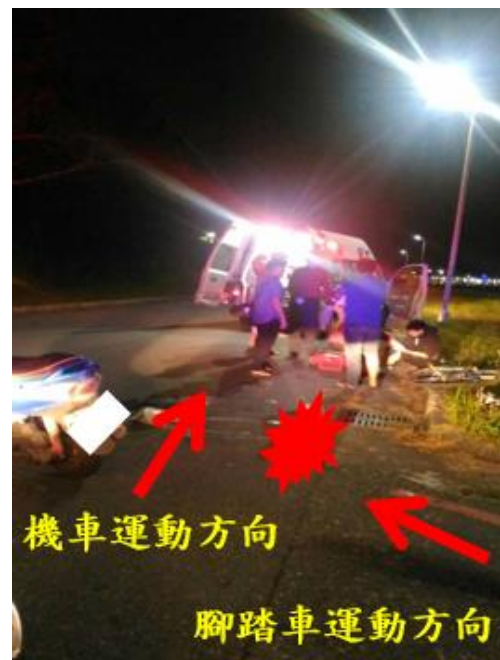
< 圖五：105/12/30-2 車禍示意圖 >

機車、腳踏車互撞

機車、腳踏車部分損壞

**路口未減速及未注意周遭環境。**

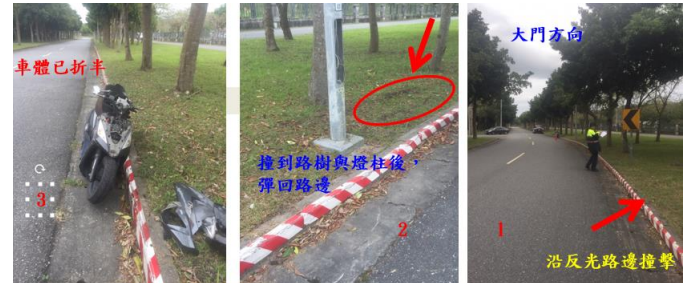
< 圖六:105/12/28 車禍示意圖 >

機車自摔(目擊:車速約時速 70 公里)

機車全毀

**轉彎時未減速，造成失控摔車。**

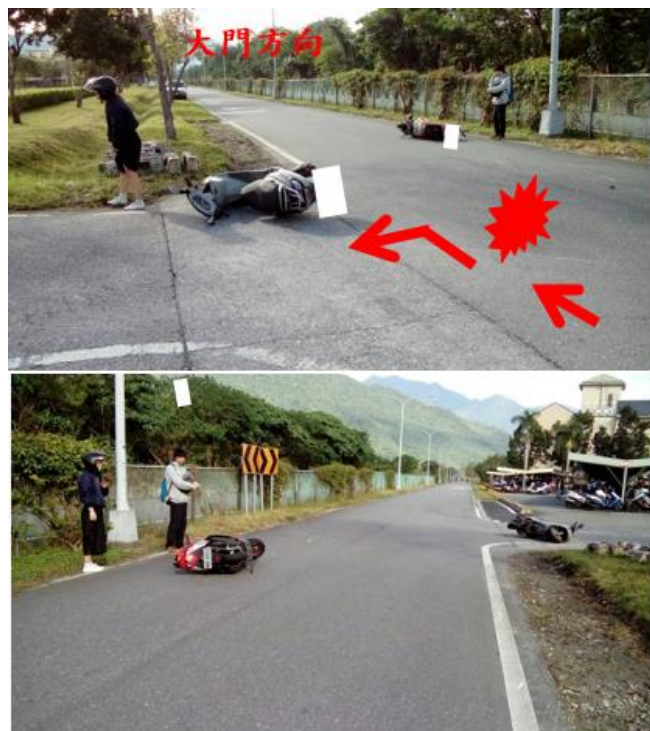
< 圖七:105/12/20 車禍示意圖 >

機車追撞

**1. 轉彎時未注意。**

**2. 未注意前方狀態。**

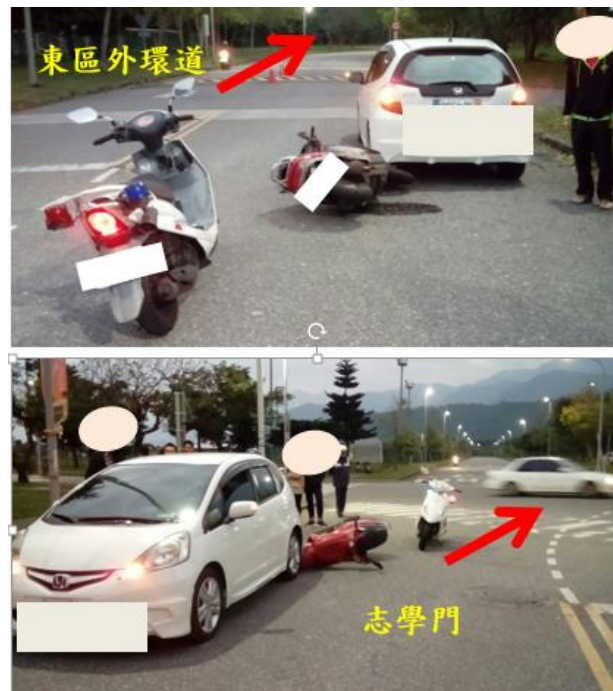
< 圖八:105/12/18 車禍示意圖 >

機車追撞路邊停車汽車

**未注意路況，路邊停車及未注意前方狀態。**

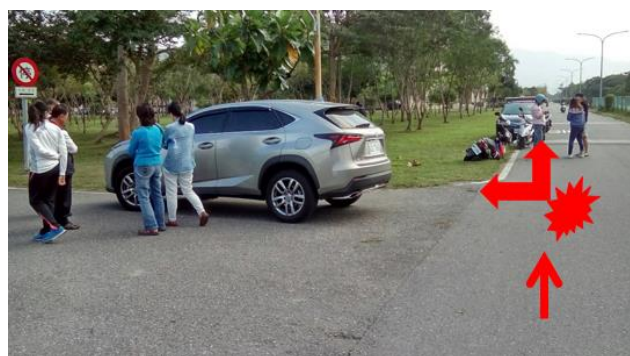
< 圖九:105/12/17 車禍示意圖 >

追撞

1. 校外人士(休旅車)不熟悉路況，轉彎時猶豫不決。
2. 本校學生未注意前方狀態。

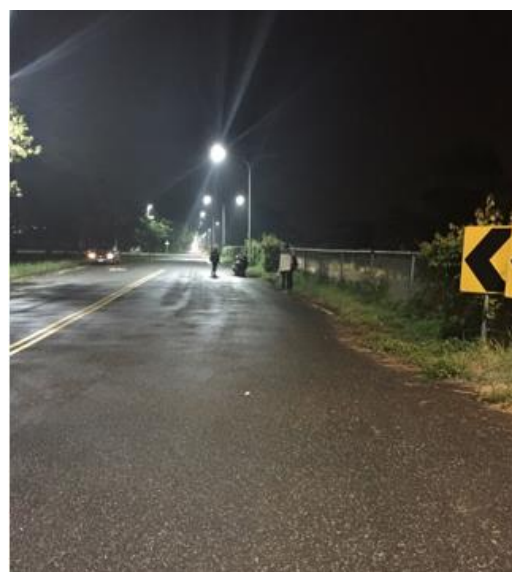
< 圖十：105/11/30-1 車禍示意圖 >

車速過快自摔(自述：約時速 70 公里)

**轉彎未減速慢行。**

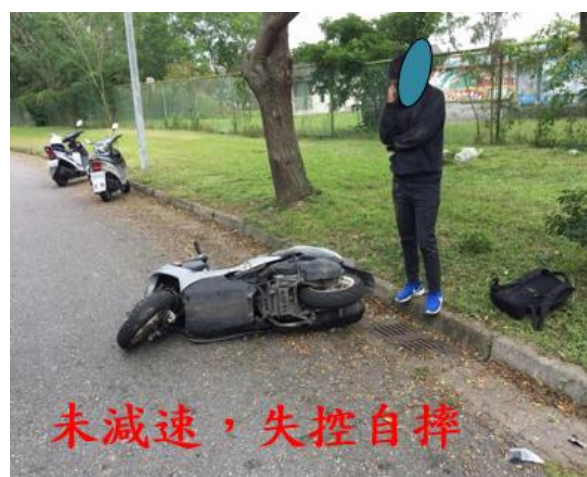
< 圖十一：105/11/30-2 車禍示意圖 >

車速過快自摔

**轉彎未減速慢行。**

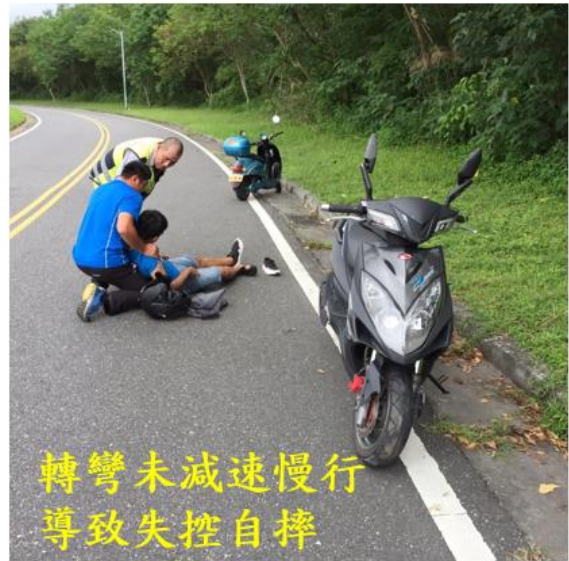
< 圖十二：105/11/21 車禍示意圖 >

車速過快自摔(自述：約時速 70 公里)

**轉彎未減速慢行(向同學借車回宿舍拿書籍)。**

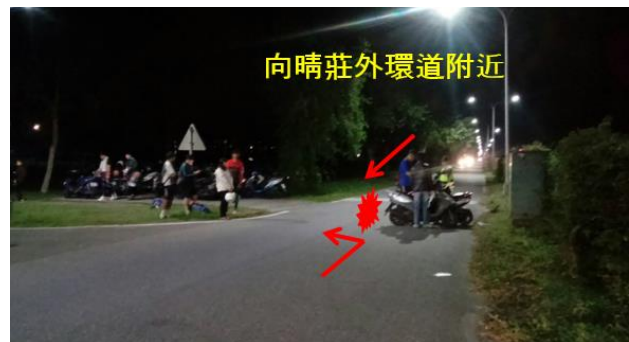
< 圖十三：105/11/15 車禍示意圖 >

未注意周遭環境及路口禮讓

**1. 轉彎車未禮讓直行車。**

**2. 直行車於路口未注意前方路況。**

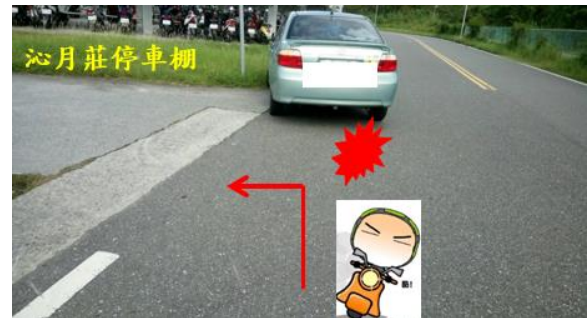
< 圖十四:105/10/11 車禍示意圖 >

騎車欲左轉停車場，未注意前方狀況及保持安全距離。

**未注意周遭環境及未保持安全距離。**

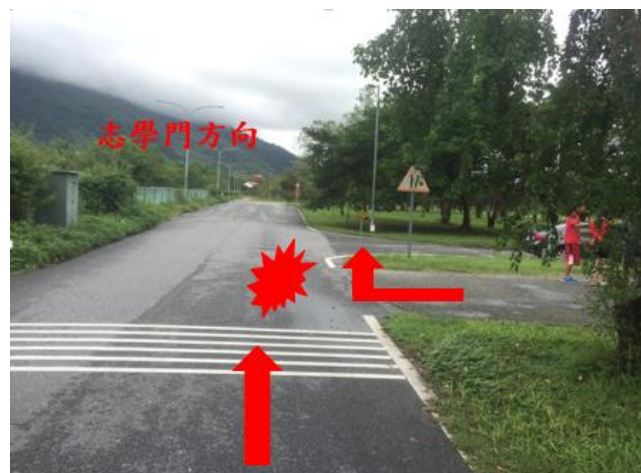
< 圖十五:105/10/09 車禍示意圖 >

未注意周遭環境

**1. 未注意周遭環境**

**2. 路口未減速。**

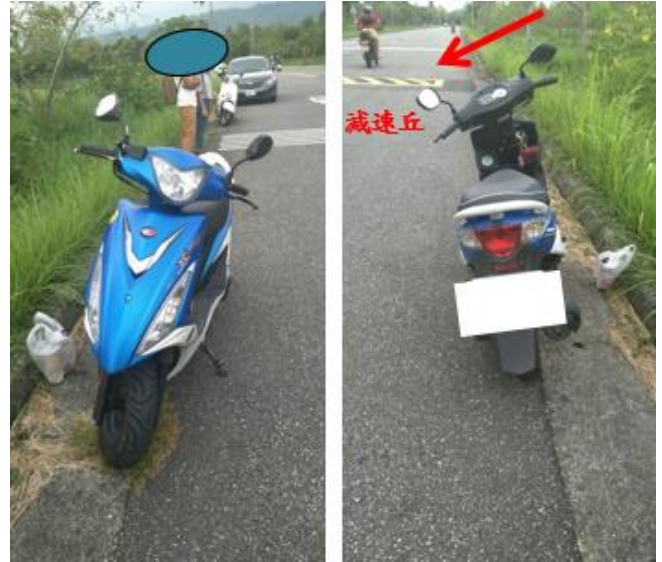
< 圖十六:105/09/13 車禍示意圖 >

行經減速丘未減速摔車

**未減速發生自摔。**

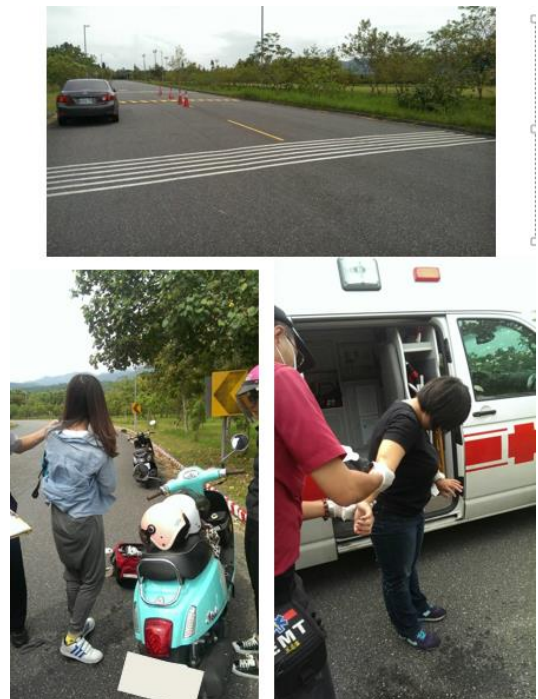
< 圖十七:105/09/06 車禍示意圖 >

行經減速丘未減速摔車

**未減速發生自摔**

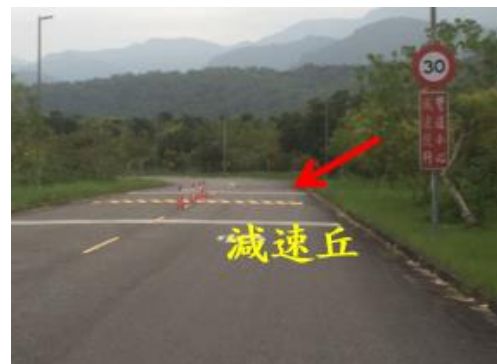
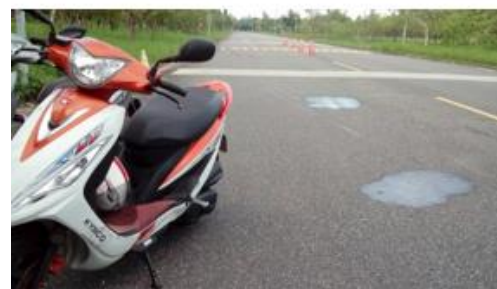
< 圖十八:105/08/21 車禍示意圖 >

行經減速丘未減速摔車

**未減速發生自摔。**

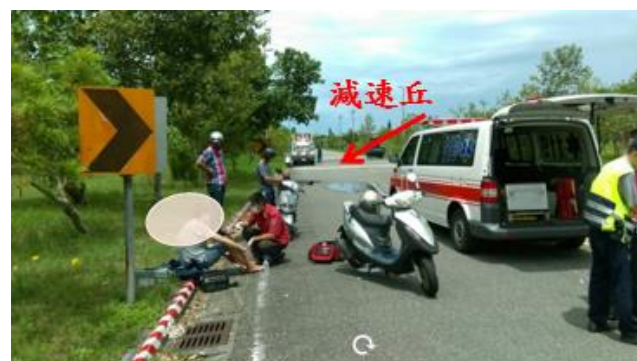
< 圖十九:105/08/12 車禍示意圖 >

行經減速丘未減速摔車

**未減速發生自摔。**

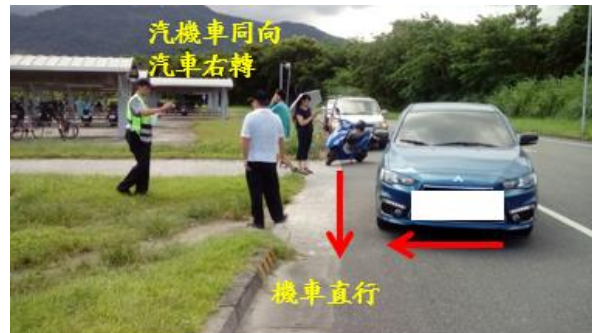
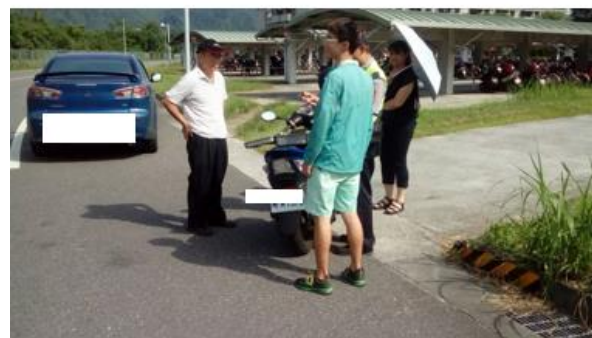
&lt; 圖二十:105/06/25-1 車禍示意圖 &gt;

汽車(右轉)與機車(直行)擦撞

**疑似事故原因分析：****路口未禮讓及未保持安全距離。**

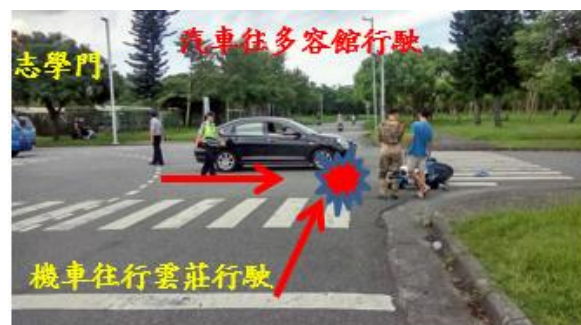
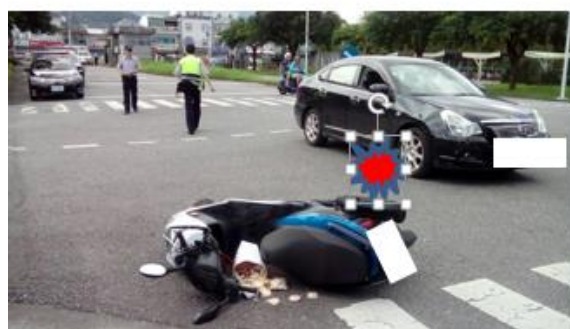
&lt; 圖二十一:105/06/25-2 車禍示意圖 &gt;

汽車與機車擦撞

**疑似事故原因分析：****疑似路口未禮讓。**

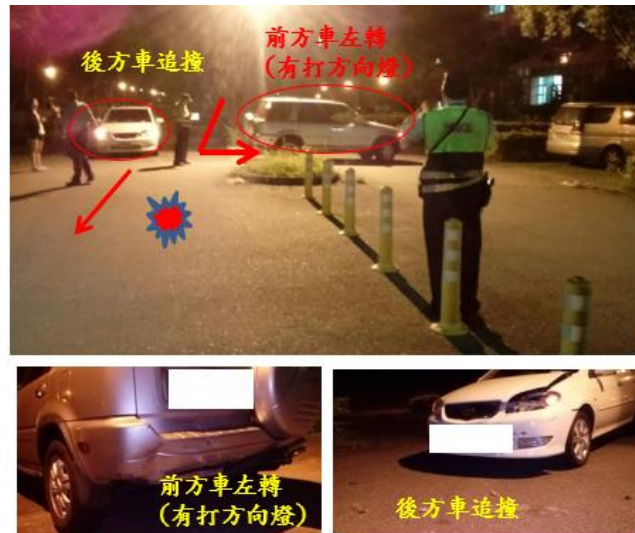
< 圖二十二:105/06/16 車禍示意圖 >

汽車與汽車擦撞

1. 未注意周遭環境
2. 未保持安全距離。

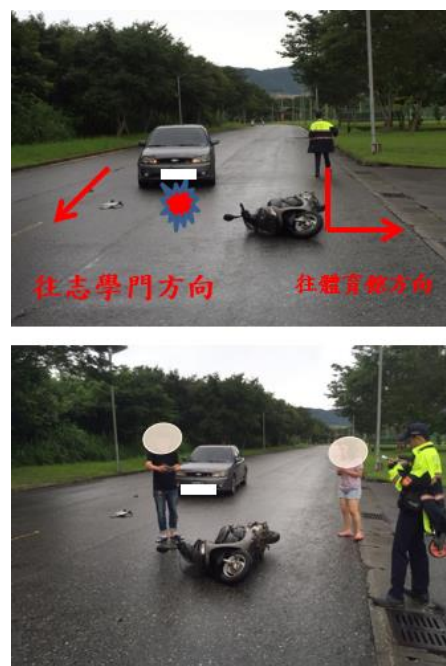
< 圖二十三:105/06/13 車禍示意圖 >

汽車與機車追撞

1. 未注意周遭環境。
2. 未保持安全距離。

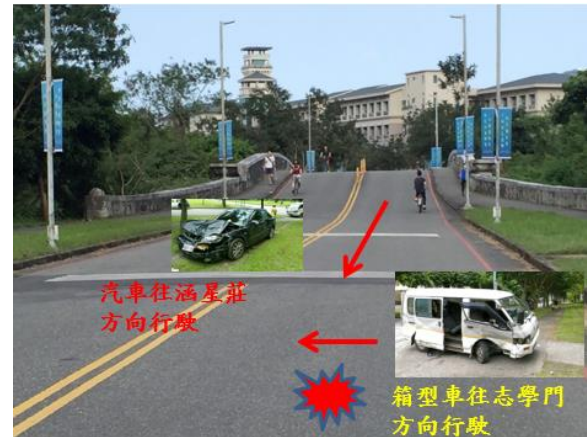
< 圖二十四：106/05/20 車禍示意圖 >

汽車(本校學生)與箱型車(校內割草包工)

車體板金變形。

**疑似路口未減速。**

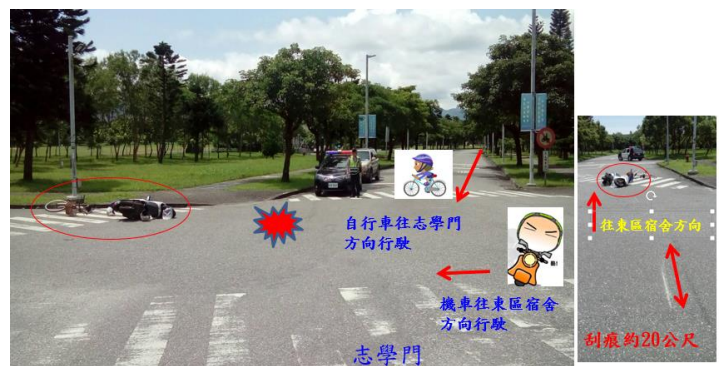
< 圖二十五：105/05/18 車禍示意圖 >

機車、自行車擦撞

**疑似路口未減速。**

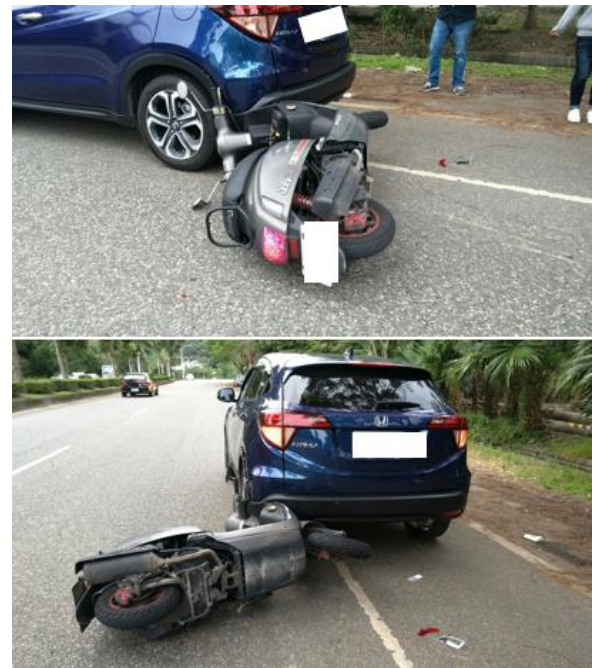
&lt; 圖二十六:105/12/31 車禍示意圖 &gt;

機車撞路邊汽車

**疑似事故原因分析:****疑似疲勞駕駛，未注意前方路況。**

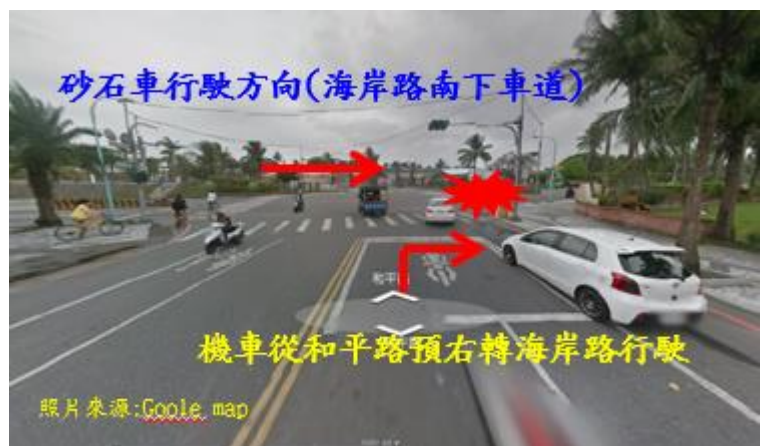
&lt; 圖二十七:105/12/03 車禍示意圖 &gt;

砂石車逼道造成機車擦摔

**疑似事故原因分析:****疑兩造有搶紅(黃)燈、路口未減速。**

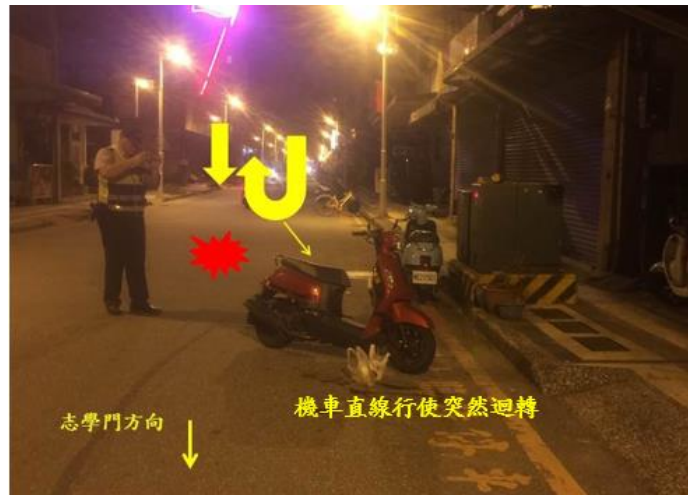
< 圖二十八:105/10/28 車禍示意圖 >

買完宵夜返校途中，突然迴轉，造成後方機車煞車不及追撞。

**直線行駛突然迴轉**

**未保持適當距離。**

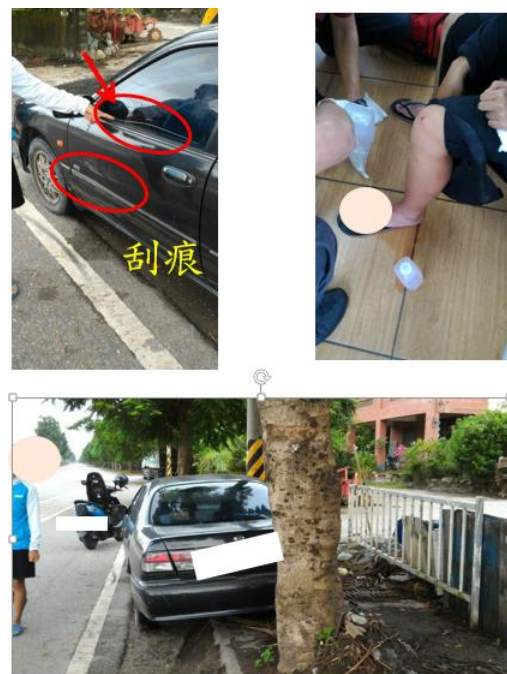
< 圖二十九:105/9/18 車禍示意圖 >

機車自摔(2 人搭載)

**疑似徹夜未眠，疲勞駕駛撞擊路旁車。**

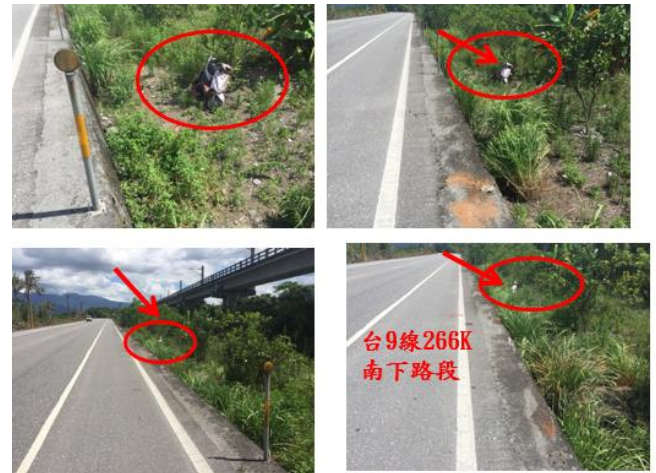
< 圖三十:105/06/24 車禍示意圖 >

機車自摔(2 人搭載)

**疑似疲勞駕駛、未注意周遭環境。**

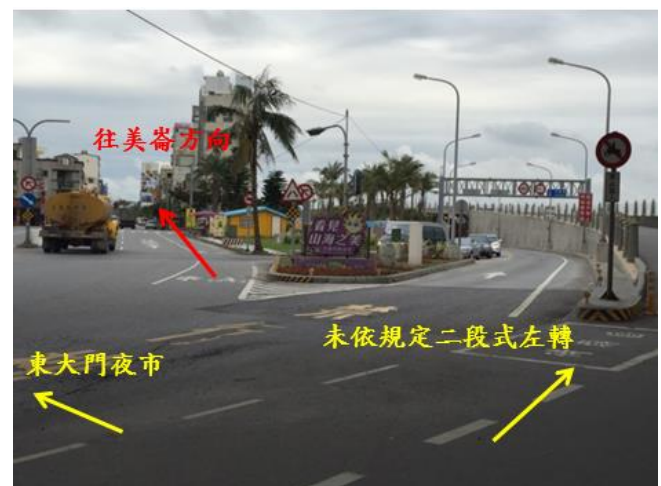
< 圖三十一:105/01/22 車禍示意圖 >

汽車、機車擦撞

**疑似闖紅燈及未依規定二段式左轉造成與汽車擦撞。**

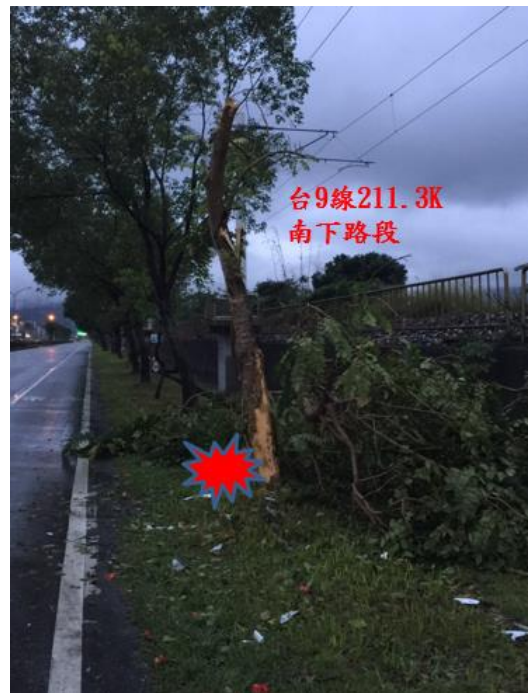
< 圖三十二:105/01/29 車禍示意圖 >

機車自摔(2 人搭載)

財損:樹木、機車損壞。

**酒後騎車，酒測值為 0.28；將依公共危險罪函送法辦。**
